Überprüfung Ortsbildschutzzonen Inventar Kulturobjekte innerhalb Bauzone Bericht

Aktualisiert und ergänzt: 7. März 2023

ERR Raumplaner AG
Teufener Strasse 19
9001 St. Gallen

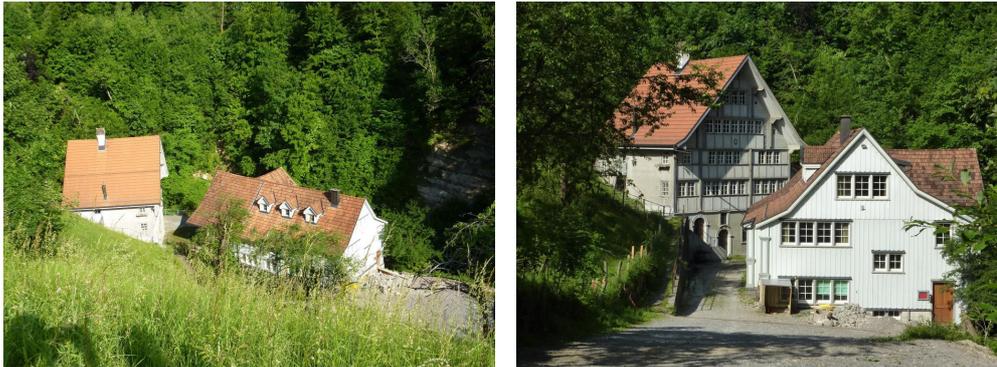
2.1 Alte Mühle Wolfhalden, Hinterergeten

Die Alte Mühle untersteht heute einem Doppelschutz, zum einen sind die beiden Gebäude in ihrer Gesamtheit als Kulturobjekt geschützt (KO 74), zum anderen befinden sich die Bauten mit ihrer unmittelbaren Umgebung in der Ortsbilschutzzone. Die zu einem Kulturobjekt gehörige Umgebung ist jedoch bereits mit dem Kulturobjektschutz nach Baureglement einem Schutz unterstellt (Erhalt der prägenden Freiräume, Bäume, Vorgärten, etc). Auf die zusätzliche Überlagerung mit Ortsbilschutzzone kann deshalb verzichtet werden, zumal die Alte Mühle in ihrer Gesamtanlage als Kulturobjekt nicht in Frage gestellt ist (überregionale Bedeutung als KGS-A-Objekt¹).

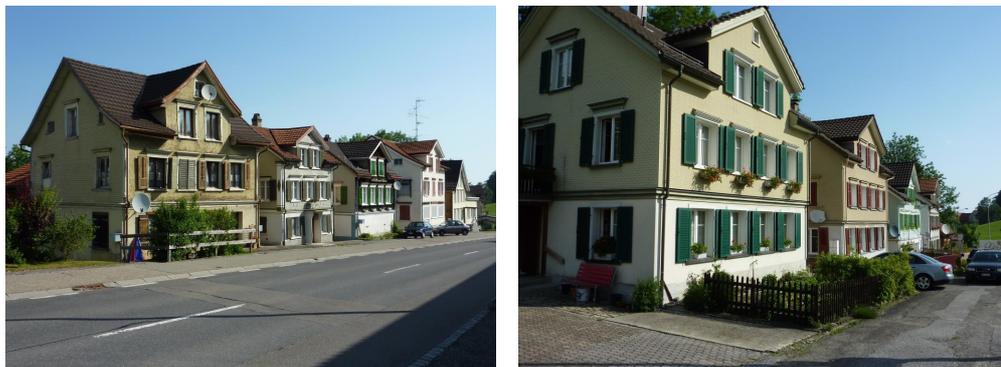
2.2 Hinterergeten

Das in der Ortsbildschutzzone befindliche Gebiet in der Hinterergeten besteht aus einer Aufreihung von eng aneinanderstehenden, in ihrer Erscheinung weitgehend identischen Bauten aus dem 19. Jahrhundert. Angeordnet nördlich der Hauptstrasse richten sich ihre Hauptfronten traditionell nach Südosten. Die Bebauung besteht aus zwei Gruppen von je 5 Bauten, 9 Wohnbauten und 1 (umgenutzte) Ökonomiebaute. Die Vorgartensituation ist geprägt durch verschiedene Strassenkorrekturen. Durch diese wurden im westlichen Bereich die Vorgärten praktisch eliminiert und die Häuser stehen heute hart an der Strasse bzw. dem Trottoir; im östlichen Bereich wurde die Strassenführung von den Hausfronten abgerückt, die Vorgärten blieben erhalten, der alte, nicht rückgebaute Strassenverlauf dient als Parkier- und Abstellfläche.

Die sich am Strassenverlauf orientierenden Zeilenbebauung entspricht einem typisch appenzellischen Siedlungsmuster des 19. Jahrhunderts und ist hier durch die weitgehend identische Erscheinung der vorhandenen Bauten speziell ausgeprägt. Einzig die am nordöstlichsten stehende, ehemalige Ökonomiebaute tanzt dabei aus der Reihe.

Die bestehende Zuordnung zur Ortsbildschutzzone ist sinnvoll und ermöglicht auch einen Ersatz einzelner Bauten unter Beibehaltung der bisherigen Abstände. Auf der anderen Seite gewährleistet der Schutzstatus erhöhte Rücksichtnahme von möglichen Ersatzbauten auf die bestehende Bebauung. Bei einer nächsten Strassenkorrektur / -sanierung ist eine Verbesserung der Vorgartensituation anzustreben.

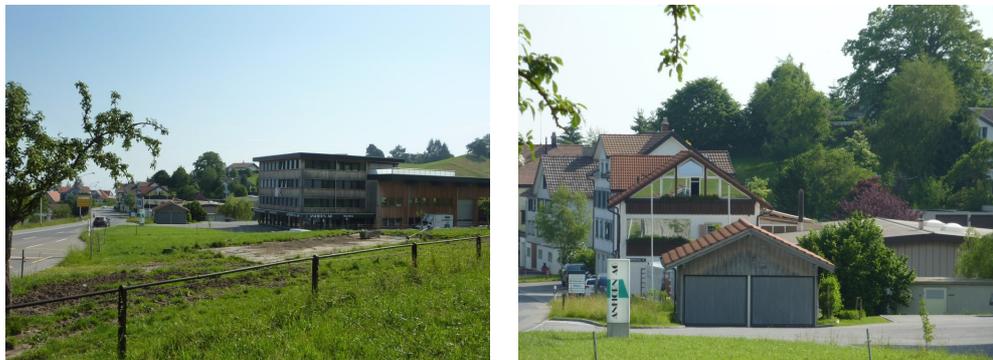
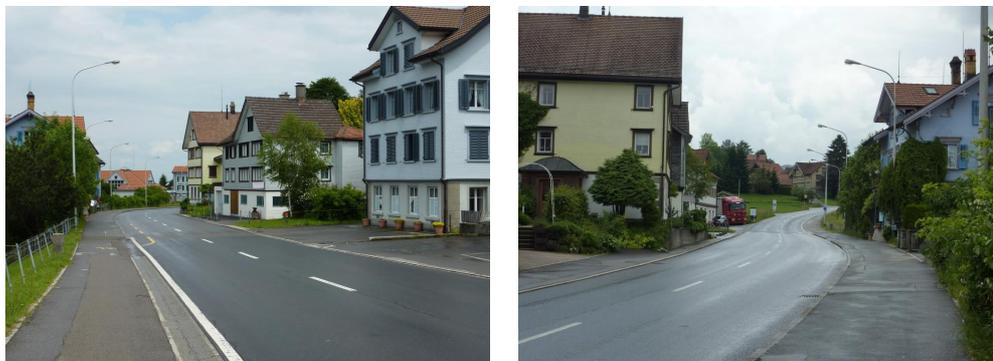
2.3 Luchten Ost

Das Bild des Ortseinganges von Heiden her ist aktuell stark bestimmt durch verschiedene grössere Gewerbebauten. Der Beginn der Ortsbildschutzzone nach Zonenplan, ursprünglich dem Bebauungsrand entsprechend, ist optisch nicht mehr wahrzunehmen, er verläuft mitten durch das bestehende Gewerbeareal. Der vormals als Grenze fungierende Grünstreifen (Bachbestockung Hintereggbach) ist durch die zwischenzeitlich erfolgte Bachsanierung verändert und durch die neuere Bebauung verdeckt.

Durch die erfolgte Bauentwicklung ist die Ortsbildschutzzonengrenze neu zu definieren. Der Bebauungsrand hat für die Ortsbildschutzzone an Bedeutung verloren. Die Ortsbildschutzzone fokussiert sich in der heutigen Situation auf andere Faktoren wie den Strassenverlauf und die historische Bausubstanz. Der Auftakt des historischen Dorfkernes befindet sich im Bereich der optischen Verengung des Strassenraumes auf Höhe der Bauten Ass. Nr. 27 und 32 auf der rechten Strassenseite sowie Ass. Nr. 28 auf der linken Strassenseite. In diesem Bereich sind die Strassenabstände stark reduziert und es bildet sich eine natürliche Torsituation (siehe nachstehende Bilder), die sich für eine neue, sehr gut nachvollziehbare Abgrenzung der Ortsbildschutzzone anbietet.

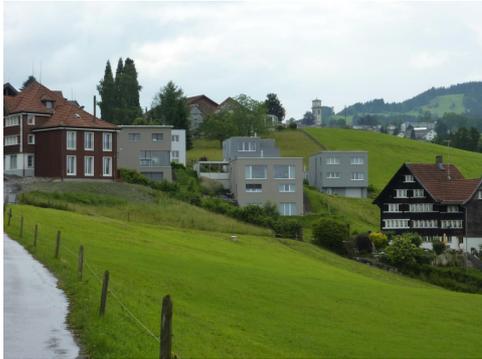
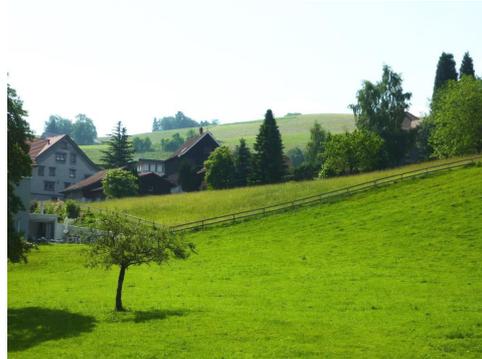
2.4 Luchten West

Das historische Siedlungsbild im Gebiet Luchten West besteht aus einer südostwärts orientierten Häuserzeile entlang der leicht abfallenden alten Landstrasse. Es handelt sich um stattliche Bauern-, Handwerker- und Fabrikantenhäuser, vorwiegend aus dem späteren 18. und dem 19. Jahrhundert. Auf der Rückseite der Häuserzeile befinden sich verschiedene Nebenbauten, anschliessend fällt das Gelände leicht ab. Im diesem rückwärtigen Gelände ist in den vergangenen Jahren (ausserhalb der Ortsbilschutzzone) eine neuere Bebauung entstanden, die sich architektonisch deutlich von den historischen Bauten abhebt, durch eine geschickte Staffelung und Farbgebung aber eine gewisse Zurückhaltung anstrebt. Trotzdem stellt die neue Bebauung eine klare Zäsur dar.

Der verbleibende noch unbebaute Teil der Bauzone liegt in der Ortsbilschutzzone. Dadurch besteht die Gefahr, dass weitere Bebauungsformen entstehen, die sich zwischen moderner Architektur und bemühter Anpassung ans Ortsbild zerreißen. Rechtlich müsste ein stärkerer Bezug zum historischen Ortsbild hergestellt werden, aus der siedlungsbaulichen Entwicklung und der topografischen Situation aber eher ein Bezug zur neueren Bebauung.

Die Ausscheidung einer Ortsbilschutzzone in unbebautem Baugebiet, jedoch mit Bauabsicht, ist an sich ein Widerspruch per Definition: *Die Ortsbilschutzzone bezeichnet jene Gebäudegruppen, Strassenräume, Plätze, Freiräume und Umgebungsbereiche, welche als wichtige Elemente des besonders wertvollen und charakteristischen Orts- und Landschaftsbildes in ihrem Gesamtcharakter zu erhalten sind.* Durch die Ortsbilschutzzone werden grundsätzlich bestehende Strukturen geschützt, bei einem grösseren, unüberbauten Baugebiet in der Ortsbilschutzzone müsste also der Freiraum geschützt werden. Dies entspricht aber nicht den planerischen Absichten in diesem Gebiet.

Das historische Ortsbild entlang der alten Landstrasse ist durch die weitere Bebauung auf ihrer Rückseite nicht tangiert, solange sich die neue Bebauung im gleichen Sinne unterordnet wie die bereits erstellte. Dies lässt sich aber auch ohne Ortsbilschutz erreichen.

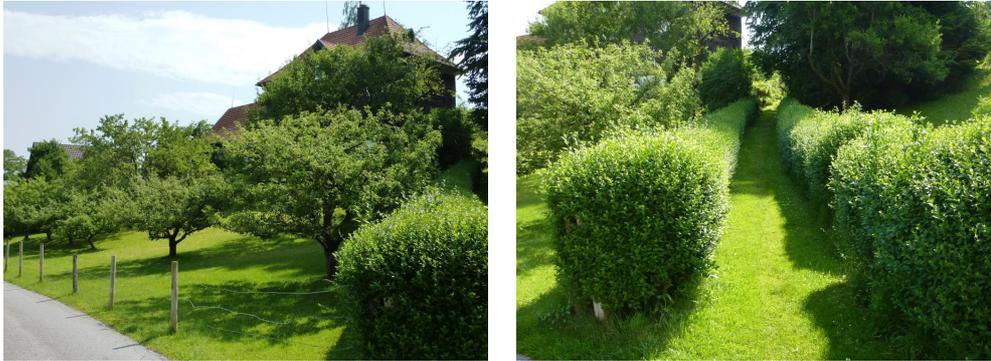
2.5 Hinterdorf

Das Wohnhaus Ass. Nr. 22 im Hinterdorf liegt in der Ortsbildschutzzone, der zugehörige, nordwestlich liegende Obstgarten auf der gleichen Parzelle jedoch nicht. Das Wohnhaus mit seiner gesamten Umgebung ist eine der schönsten und ursprünglichsten Gesamtanlagen im Dorfbereich. Die Ortsbildschutzzone sollte die gesamte Parzelle miteinbeziehen, um der überdurchschnittlichen Situation die notwendige Beachtung zu verschaffen. Alternativ oder gleichzeitig ist die Unterschutzstellung des Objektes unter Kulturobjektschutz zu prüfen (siehe auch Inventar Kulturobjekte).

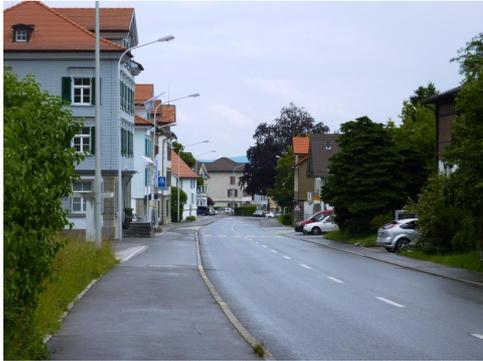
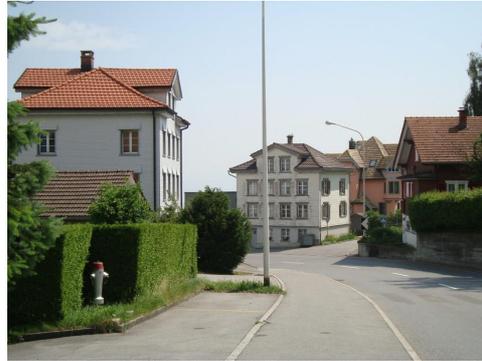
2.6 Ortseingang Dorf Ost

Der Dorfeingang Ost ist heute nur teilweise mit einer Ortsbildschutzzone überlagert. Die beiden Bauten Ass. Nr. 58 und 711 (siehe Bild rechts) auf der südöstlichen Aussenseite der Kurve liegen zwar in der Kernzone, sind jedoch als einzige Bauten in der Kernzone des Dorfes nicht mit Ortsbildschutzzone überlagert. Ortsbaulich und architektonisch bilden sie den logischen Anfang (oder Abschluss, je nach Sichtrichtung) des historischen Dorfteiles. Eine Erneuerung, ein Um- oder Ersatzbau sollte den gleichen Bestimmungen unterstellt sein wie die übrigen Bauten im Dorfkern. Die Ortsbildschutzzone sollte deshalb um diese beiden Bauten erweitert werden.

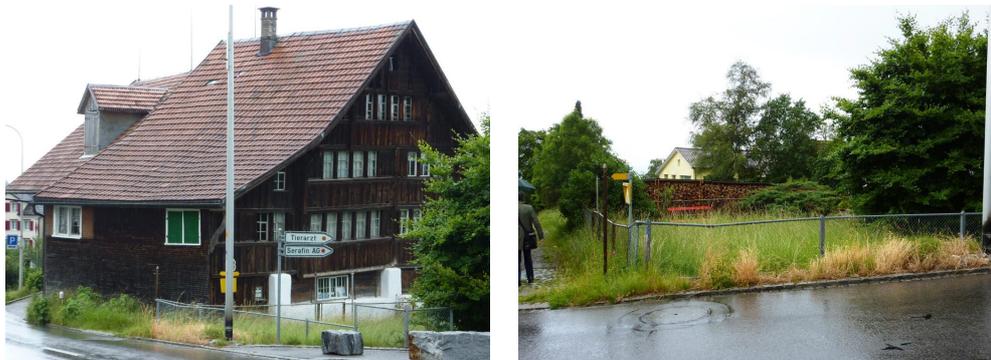
2.7 Ortseingang Dorf Südost

Der Auftakt der Ortsbildschutzzone Dorf von Südosten her bildet auf der rechten Strassenseite das Museum Wolfhalden (KO 22), ein einfaches, weitgehend unverändertes und typisches Appenzellerhaus aus dem 17. Jahrhundert. Leicht versetzt gegen Süden steht auf der linken Strassenseite ein weiteres typisches Appenzellerhaus mit grosszügigem Umschwung und bildet als Gegenstück zum Museum auf der entsprechenden Strassenseite den Anfang der Ortsbildschutzzone. Dem Museum selbst ist ein kleiner Vorgarten vorgelagert, der jedoch nicht in der Ortsbildschutzzone ist und sich auf einer separaten Parzelle (Parz. Nr. 950) befindet. Weiter südöstlich folgt ein neueres Baugebiet.

Der Vorbereich des Museums ist als wichtiger Bestandteil des Kulturobjektes zu werten und würde, bei entsprechender Gestaltung, sowohl dem zusätzlichen Schutz des Objektes wie auch der Aufwertung der Umgebung dienen. Die Überlagerung mit einer Ortsbildschutzzone könnte diesen Anliegen entgegenkommen. Ein solcher Schutz sollte sich aber über den gesamten, noch unverbauten Vorbereich vor dem Museum erstrecken; zusätzlich zu Parz. Nr. 950 wäre ein Anteil der Parz. Nr. 1411 (Restflächen zwischen Erschliessungsstrasse und Museum) miteinzubeziehen.

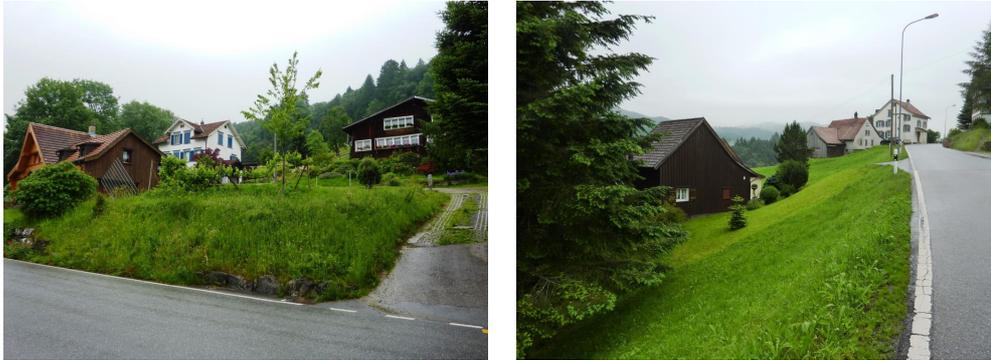
2.8 Tanne

Der Weiler Tanne, südlich des Dorfes an der Strasse Richtung Lachen, wurde bereits im 15. Jahrhundert erstmals urkundlich erwähnt. Es handelt sich um eine lose Gruppe von Bauten aus verschiedenen Jahrhunderten, angeordnet rund um das älteste vorhandene Gebäude, ein Doppelwohnhaus aus dem 16. Jahrhundert (KO 40).

Der Weiler wird durch die Strasse Wolfhalden – Lachen zweigeteilt. Der westlich oberhalb der Strasse liegende Teil ist mehrheitlich überbaut, der östliche Teil unterhalb der Strasse zu mehr als die Hälfte unüberbaut. Nach Norden hin wird der Weiler durch den Tannenbach und ein Waldstück von der weiteren Bauzone abgetrennt; im Übrigen ist das Gebiet von Landwirtschaftszone umgeben.

Die Ortsbildschutzzone begründet sich aus der historischen Situation des Weilers sowie der weitgehend intakten Umgebung und des ländlich / bäuerlichen Siedlungsbildes. Ergänzende Bauten sollten sich dem bestehenden Charakter unterordnen. Die Abgrenzung der Ortsbildschutzzone richtet sich nach der Bauzonenabgrenzung.

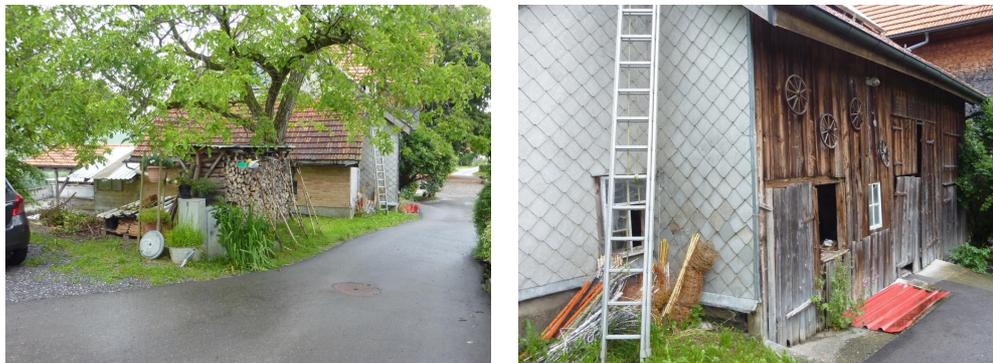
2.9 Hinterhasli

Der Weiler Hinterhasli erstreckt sich auf einem Geländerücken entlang der alten Landstrasse von Unterwolfhalden nach Thal. Der historische Teil aus dem 17.–19. Jahrhundert mit den beiden Kulturobjekten KO 10 und KO 57 besteht aus verschiedenen Wohnhäusern (zwei davon ehemalige Schulhäuser) sowie einigen Nebenbauten. Talwärts anschliessend folgen einige neuere Wohnbauten aus dem 20. Jahrhundert. Der dem historisch bedeutsameren Teil südöstlich vorgelagerte, unüberbaute Hang befindet sich in der Grünzone.

Der historische Teil des Weilers mit seinem Vorgelände liegt in der Ortsbildschutzzone. Davon nicht erfasst ist einzig die westlich an das Wohnhaus Ass. Nr. 312 (KO 57) angrenzende Remise, die jedoch nicht in der Bauzone liegt. Die Remise ist ein integraler Bestandteil der gesamten Baugruppe und prägt als Baukörper in seiner Stellung das Strassen- und Weilerbild wesentlich.

Als Bestandteil der Baugruppe ist eine Integration der Remise in die Bauzone denkbar, aber nur unter gleichzeitiger Überlagerung durch die Ortsbildschutzzone. Eine Erneuerung, ein Um- oder Ersatzbau sollte den gleichen Bestimmungen unterstellt sein wie die übrigen Bauten im geschützten Teil des Weilers.

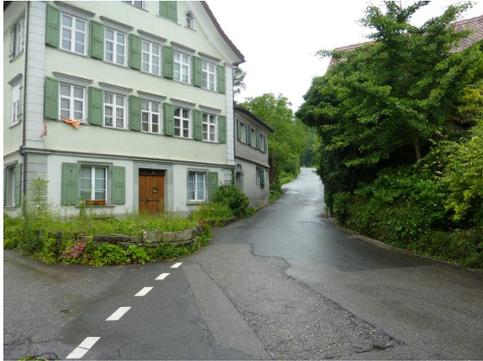
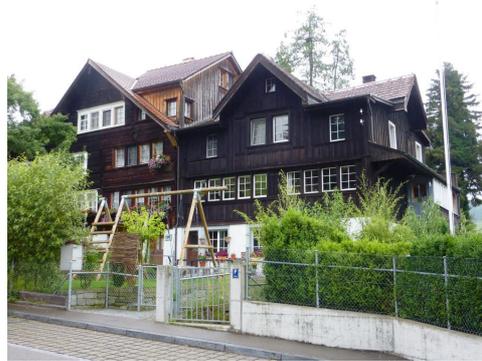
2.10 Tobelmühle

Das Gebiet Tobelmühle ist bereits im 17. Jahrhundert als Marktort erwähnt. Es handelt sich um einen grösseren Weiler im nördlichsten Teil der Gemeinde zu beiden Seiten des Klusbaches. Durch die Grenzziehung am Kurzenberg von 1666/67 wurde das Gebiet links des Klusbaches zu Wolfhalden, dasjenige rechts des Baches zu Lutzenberg geschlagen. Der historisch bedeutsame Teil des Weilers Tobelmühle auf der Seite von Wolfhalden besteht aus fünf, teilweise aneinandergebaute Bauten aus dem 17.-19. Jahrhundert.

Das Gebiet untersteht bisher einem Doppelschutz, zum einen ist die Mehrheit der betroffenen Bauten als Kultureinzelobjekte geschützt, zum andern befinden sich diese gleichzeitig in der Ortsbildschutzzone. Die zu einem Kulturobjekt gehörige Umgebung ist grundsätzlich bereits mit dem Kulturobjektschutz nach Baureglement einem Schutz unterstellt (Erhalt der prägenden Freiräume, Bäume, Vorgärten, etc). Trotzdem macht die zusätzliche Überlagerung mit Ortsbildschutzzone Sinn, da die einzelnen Bauten in ihrer Erscheinung, ihrer Positionierung zueinander und in ihrer Stellung im und zum Strassenraum eine starke Ensemblewirkung entfalten. Diese Wirkung wurde auch durch den Brandfall des Einzelobjektes KO 65 im November 2015 nicht geschmälert; das Objekt wurde äusserlich weitgehend detailgetreu wieder hergestellt.

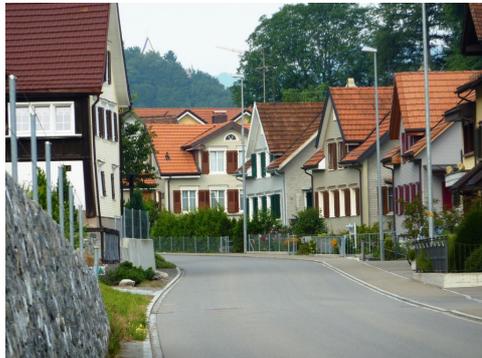
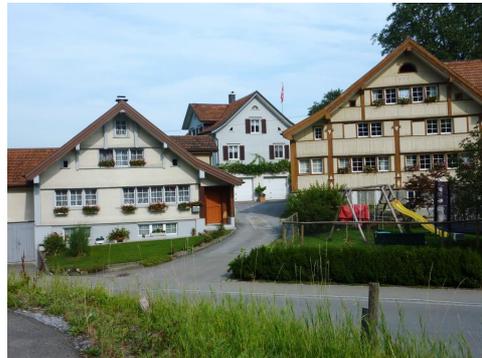
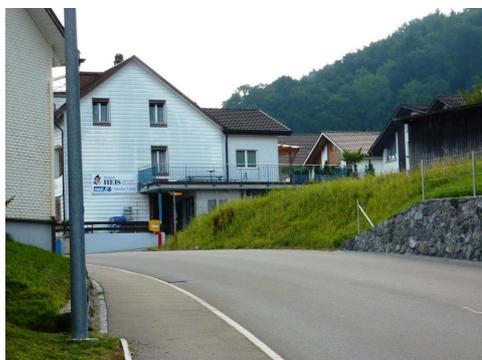
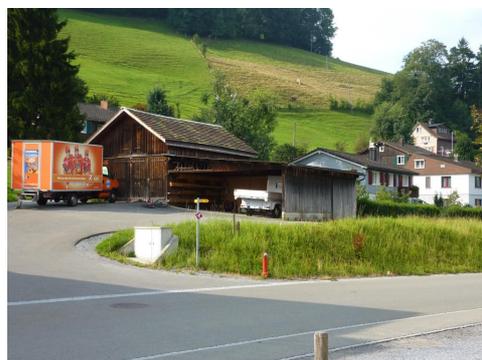
2.11 Mühltofel

Der Dorfteil Mühltofel liegt östlich des Klusbachtobels und besteht aus einem älteren, gruppierten Kern am westlichen Eingang, Richtung Eggasse, sowie einer Aufreihung von teilweise eng aneinandergestellten Bauten entlang der Strasse aus dem 19. Jahrhundert und einzelnen, freistehenden Bauernhäusern aus dem 17. Jahrhundert, ergänzt mit weiteren Bauten aus verschiedenen Bauepochen. Die sich am Strassenverlauf orientierende Zeilenbebauung entspricht einem typisch appenzellischen Siedlungsmuster des 19. Jahrhunderts, mit sich wiederholenden Bauformen (vergleichbar mit Hinterergeten).

Die Ortsbildschutzzone beginnt westlich beim alten Kern des Dorfteiles und umfasst gegen Osten hin je eine Baureihe nördlich und südlich der Strasse bis auf die Höhe des Heitersbergbachs. Die heutige Abgrenzung umfasst die historisch wichtigen Teile im Mühltofel. Etwas unbegründet ist die südwestliche Begrenzung der Ortsbildschutzzone (Parz. 1314, 1315, 185 (Teil)). Ortsbaulich gehört diese Fläche zu einem neueren Wohnquartier aus dem 20. Jahrhundert und übernimmt auch keine Umgebungsschutzfunktion für die anschliessenden Bauten.

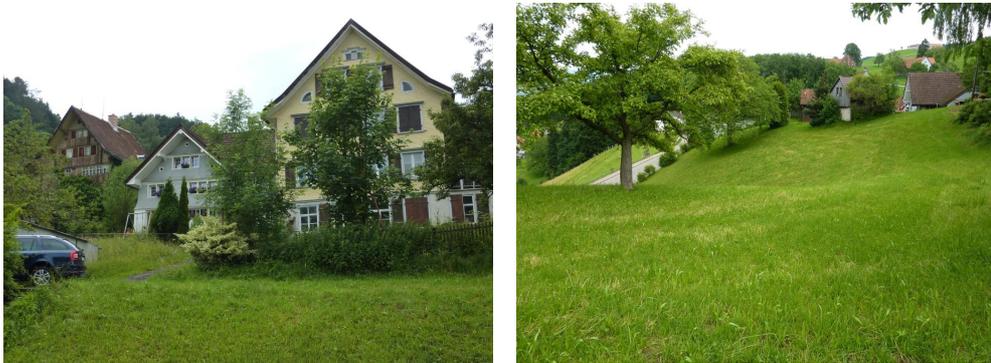
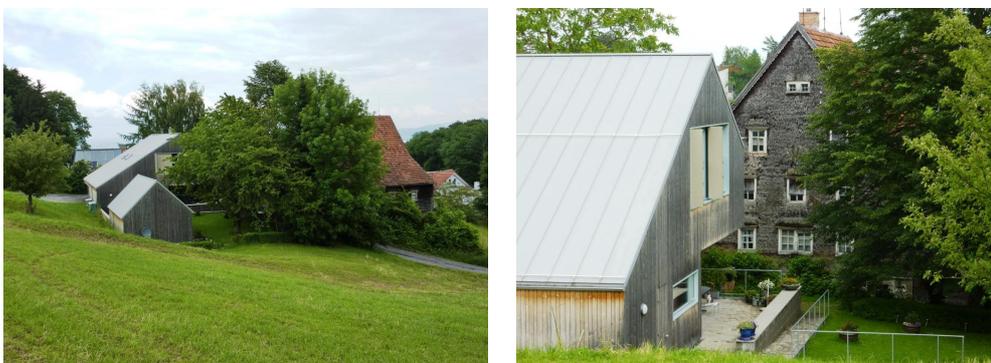
2.12 Zelg

Der Weiler Zelg liegt ostwärts orientiert an der alten Strasse von Hinterbühlen nach Walzenhausen. Es handelt sich um eine ältere Häusergruppe von drei Hauptbauten sowie verschiedenen Nebenbauten, angeordnet rund um das markante, ehemalige Fabrikanten- und Wirtshaus ‚Gemsli‘ (KO 70) aus dem 18. Jahrhundert. Auf der westlichen Seite des ‚Gemsli‘ steht zusätzlich eine neue, in den letzten Jahren erstellte Wohnbaute.

Die Ortsbildschutzzone umfasst die bestehende Häusergruppe mit den Haupt- und Nebenbauten sowie nördlich und südlich davon zwei Teile an unüberbauter Bauzone. Im nördlichen Teil verläuft die Abgrenzung der bebaubaren Fläche mitten durch eine intakte, steile Geländekammer; eine Bebauung und Erschliessung ist zwar denkbar, ein verträgliches Resultat wäre aber nur unter restriktiv gesetzten Rahmenbedingungen zu erreichen. Auf eine Bebauung ist daher mit Vorteil gänzlich zu verzichten. Im südlichen Teil dient die über das unbebaute Baugebiet überlagerte Ortsbildschutzzone (Parz. 1521) einem erweiterten Schutz des historischen Teiles des Weilers. Eine Bebauung in der gleichen Qualität wie beim bereits erstellten, sehr zurückhaltenden Neubau ist anzustreben.

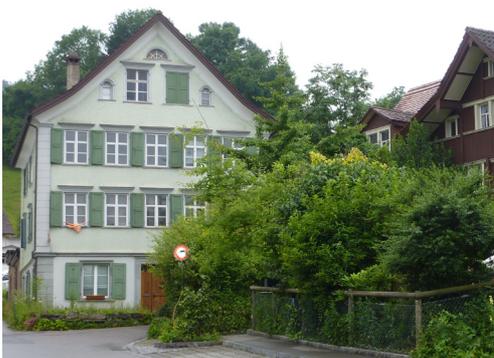
Das ursprünglich geschützte Einzelobjekt KO 65, Tobelmühle 357, wurde nach einem Brandfall im November 2015 aus dem Schutz entlassen (Gemeinderatsbeschluss vom 5. Juli 2016). Die Begehung mit der kantonalen Denkmalpflege vor dem Wiederaufbau ergab, dass der Brand grosse Teile der historischen Substanz zerstört hatte und damit die Basis für einen Einzelobjektschutz nicht mehr vorhanden war. Ziel war jedoch ein fachlich kompetenter Wiederaufbau in Holzbauweise unter den geltenden Ortsbildschutzzvorgaben. Dies ist definitiv gelungen.

Tobelmühle 357 vor dem Brandfall

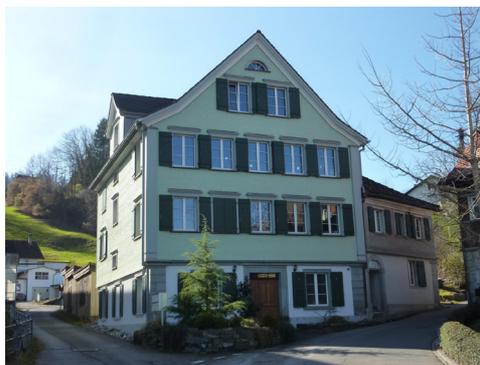
Tobelmühle 357 nach dem Wiederaufbau

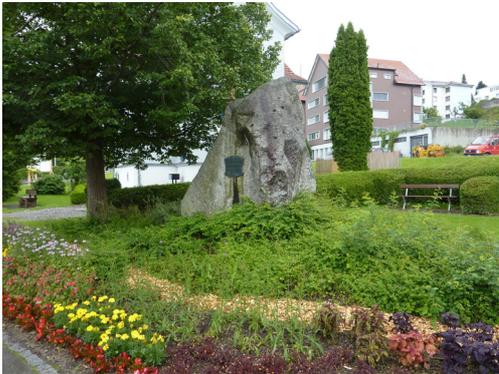
Das Schlachtdenkmal im Dorf (KO 151) in Form eines Gedenksteines mit umgebender kleiner Parkanlage wäre aufgrund der historischen Bedeutung grundsätzlich als schutzwürdig einzustufen. Eine Unterschutzstellung bedeutet jedoch gleichzeitig auch eine Festsetzung am heutigen Standort. Da am heutigen Standort jedoch bereits 2009 mit dem Quartierplan Korne IV eine neue Bebauung sowie eine Neuordnung des Gedenksteines festgesetzt wurde, ist eine Unterschutzstellung am aktuellen Standort nicht zielführend. Noch ist die entsprechende Bebauung nicht realisiert und der zukünftige Standort des Gedenksteines ungewiss. Ob eine Neuordnung des Gedenksteines innerhalb des QP-Areales (gemäss Sonderbauvorschriften Art. 12 Abs. 3) der historischen Bedeutung aber gerecht würde, ist fraglich. Ein adäquaterer neuer Standort im öffentlichen Raum sollte zumindest geprüft werden (Bildvergleich 2013 / 2023 siehe nachstehende Seite).

Schlachtdenkmal Dorf, 2013

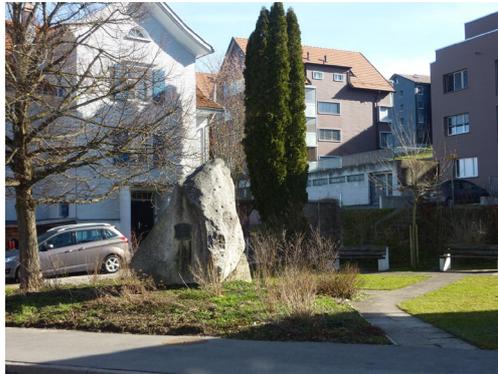
Schlachtdenkmal Dorf, 2023
