# Bericht - Richtraumprogramm Schulraumplanung 2.0

Im Rahmen des Projekts Schulraumplanung 2.0 wurde durch die Arbeitsgruppe überprüft, ob die **heutigen Schulräumlichkeiten** in Bezug auf **Anzahl Räume** und **Raumgrösse** den aktuellen und **zukünftigen Anforderungen** entsprechen.

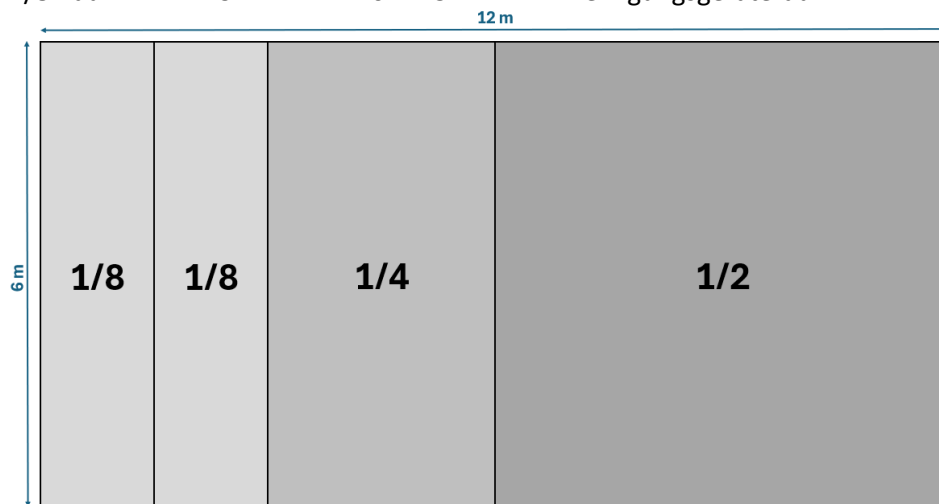
Das RICHraumprogramm (Soll-Zustand) wurde auf der Grundlage eines modularen Konzepts erarbeitet. Dieses erleichtert sowohl die Berechnung als auch die Vergleichbarkeit innerhalb des Konzepts. Dabei ist man sich bewusst, dass sich die konkreten Raumgrößen je nach Umsetzung an die räumlichen Gegebenheiten bestehender Gebäude oder an Neubauten anpassen werden.

1/1 Raum	= 72 m <sup>2</sup>	= 6 x 12 m	z.B. Klassenzimmer
1/2 Raum	= 36 m <sup>2</sup>	= 6 x 6 m	z.B. Gruppenraum
1/4 Raum	= 18 m <sup>2</sup>	= 6 x 3 m	z.B. Lager
1/8 Raum	= 9 m <sup>2</sup>	= 6 x 1.5 m	z.B. Reinigungsgeräteraum
